Fabled Copper: Die Untertage-Inspektion der Eagle Ader enttäuscht nicht

Vancouver, British Columbia - [Fabled Copper Corp.](#) ("Fabled Copper" oder das "Unternehmen") (CSE: FABL) gibt Ergebnisse des 2021 durchgefhrten Oberflchen-Feldarbeiten-Programms auf seinem Muskwa Kupferprojekt bekannt. Siehe Abbildung 1 unten.

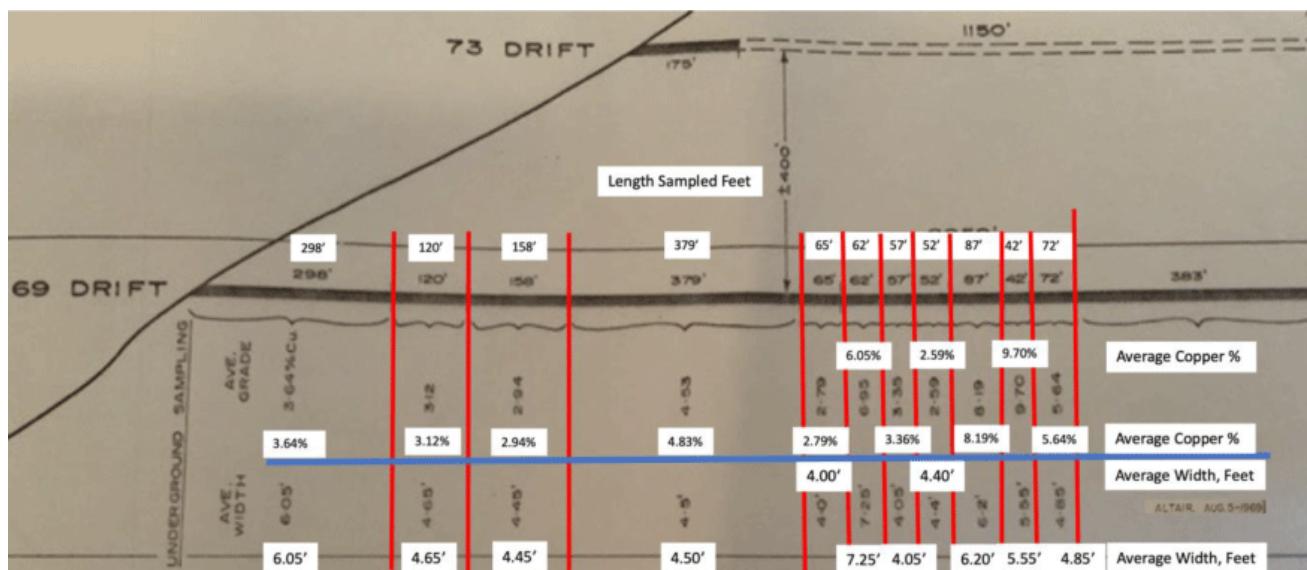
Abbildung 5 - Frühere Ergebnisse der Level-6950-Proben aus den Kanalproben

• Dokumentation der Ergebnisse und Vergleich mit den Daten früherer Probenahmen. Siehe Abbildung 5 unten.

Wie Sie unten sehen können, wurde eine massive Chalkopyritmineralisierung genau an der Stelle angetroffen, an der frühere Untertageproben hochgradige Werte aufwiesen. Siehe Abbildung 5 oben und Foto 3 unten.

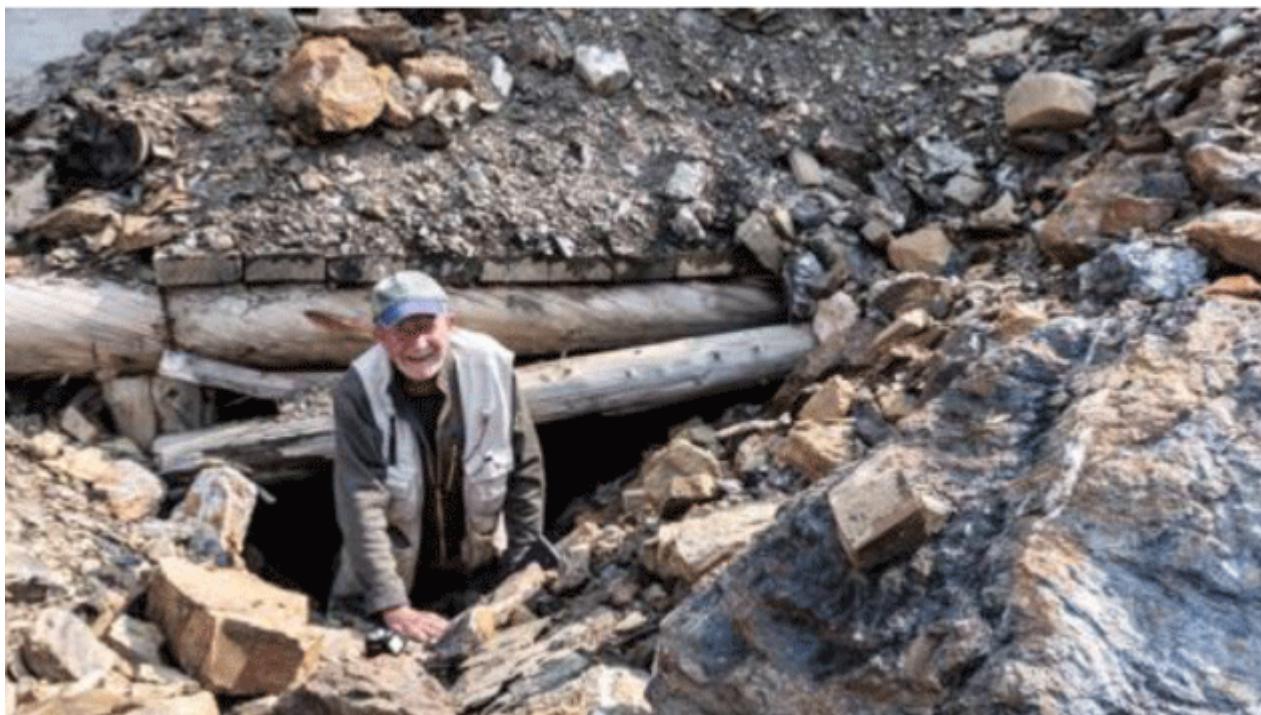
Foto 2 - Eingang Level 6950

Am 2. August 2022 stiegen der CEO und der Leiter des Projektteams über eine Strecke von 420 Metern in Level 6950 ein. Auf den ersten 300 Metern befand sich ein 6-Fuß-Eispfropfen, der mit zunehmender Tiefe in den Abbaugebieten abnimmt. Später im Monat wurden weitere Begehungen mit dem Team für Strukturmessungen und Kartierungen über eine Strecke von 935 Metern durchgeführt. Am Ausgang des Levels, etwa 300 Meter weiter, ist ein kühler Wind zu spüren. Siehe Fotos 2, 3 unten.

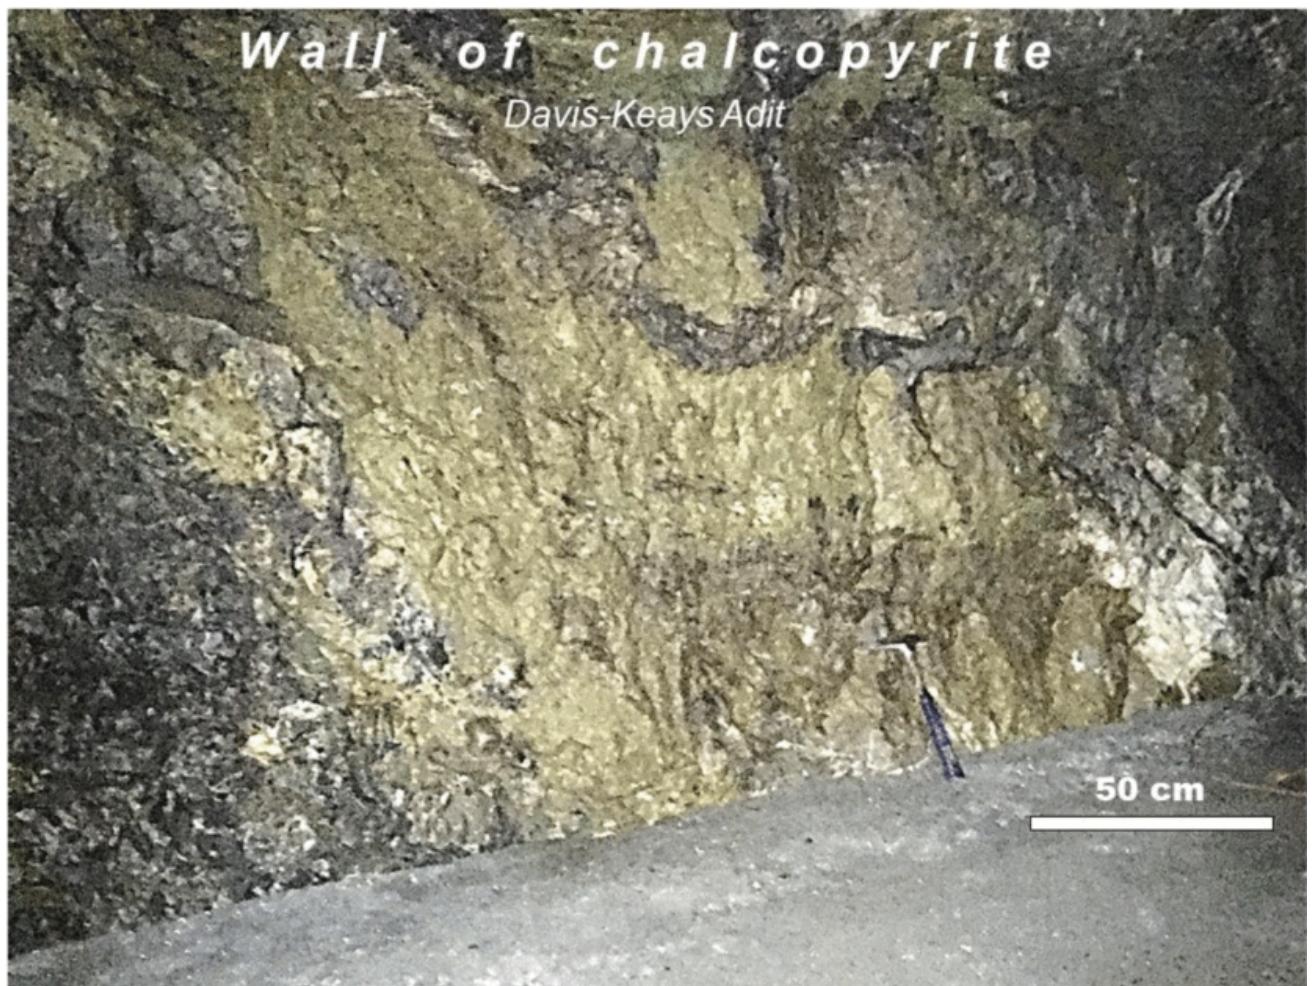
Foto 4 - Chalkopyrit-Wand von Level 6950

Foto 4 unten von 2 Metern vertikal freiliegendem massivem Chalkopyrit zeigt deutlich den Eispropfen in etwa einem Drittel der Wand mit dem Steinhammer als Maßstab.

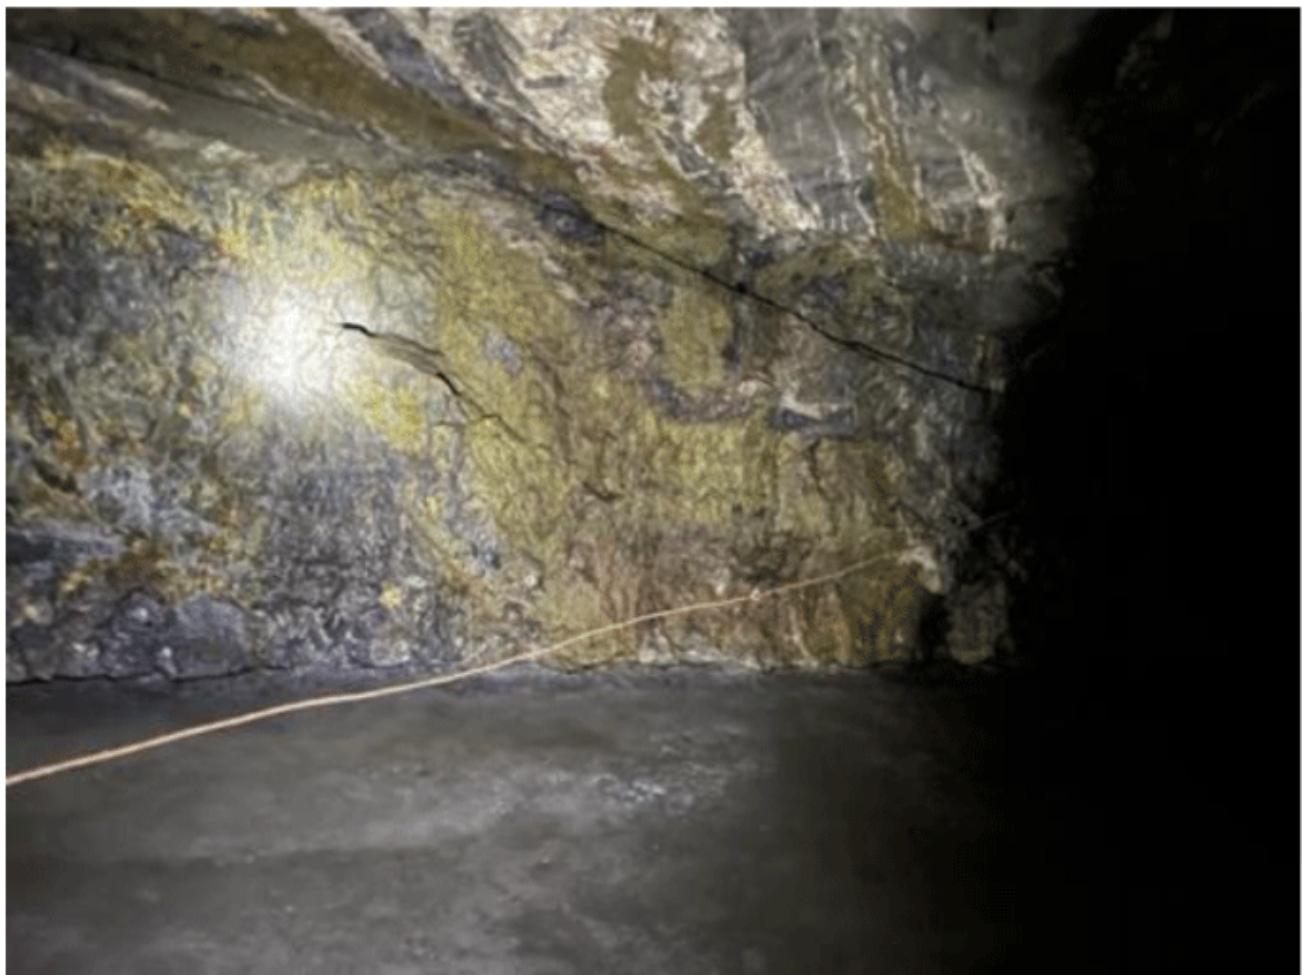
Foto 5 - Level 6950, Wand aus Chalkopyrit und entlang der Rückseite (oberer Teil)

Weitere Expositionen der Mineralisierung sind entlang des Stollens klar definiert und die Felswände sind sehr frisch, da sie nicht mit Abgasen oder Staub bedeckt sind. Beachten Sie, dass dieses Gestein seit Anfang der 1970er Jahre den Elementen ausgesetzt war. Siehe Fotos 5 und 6 unten.

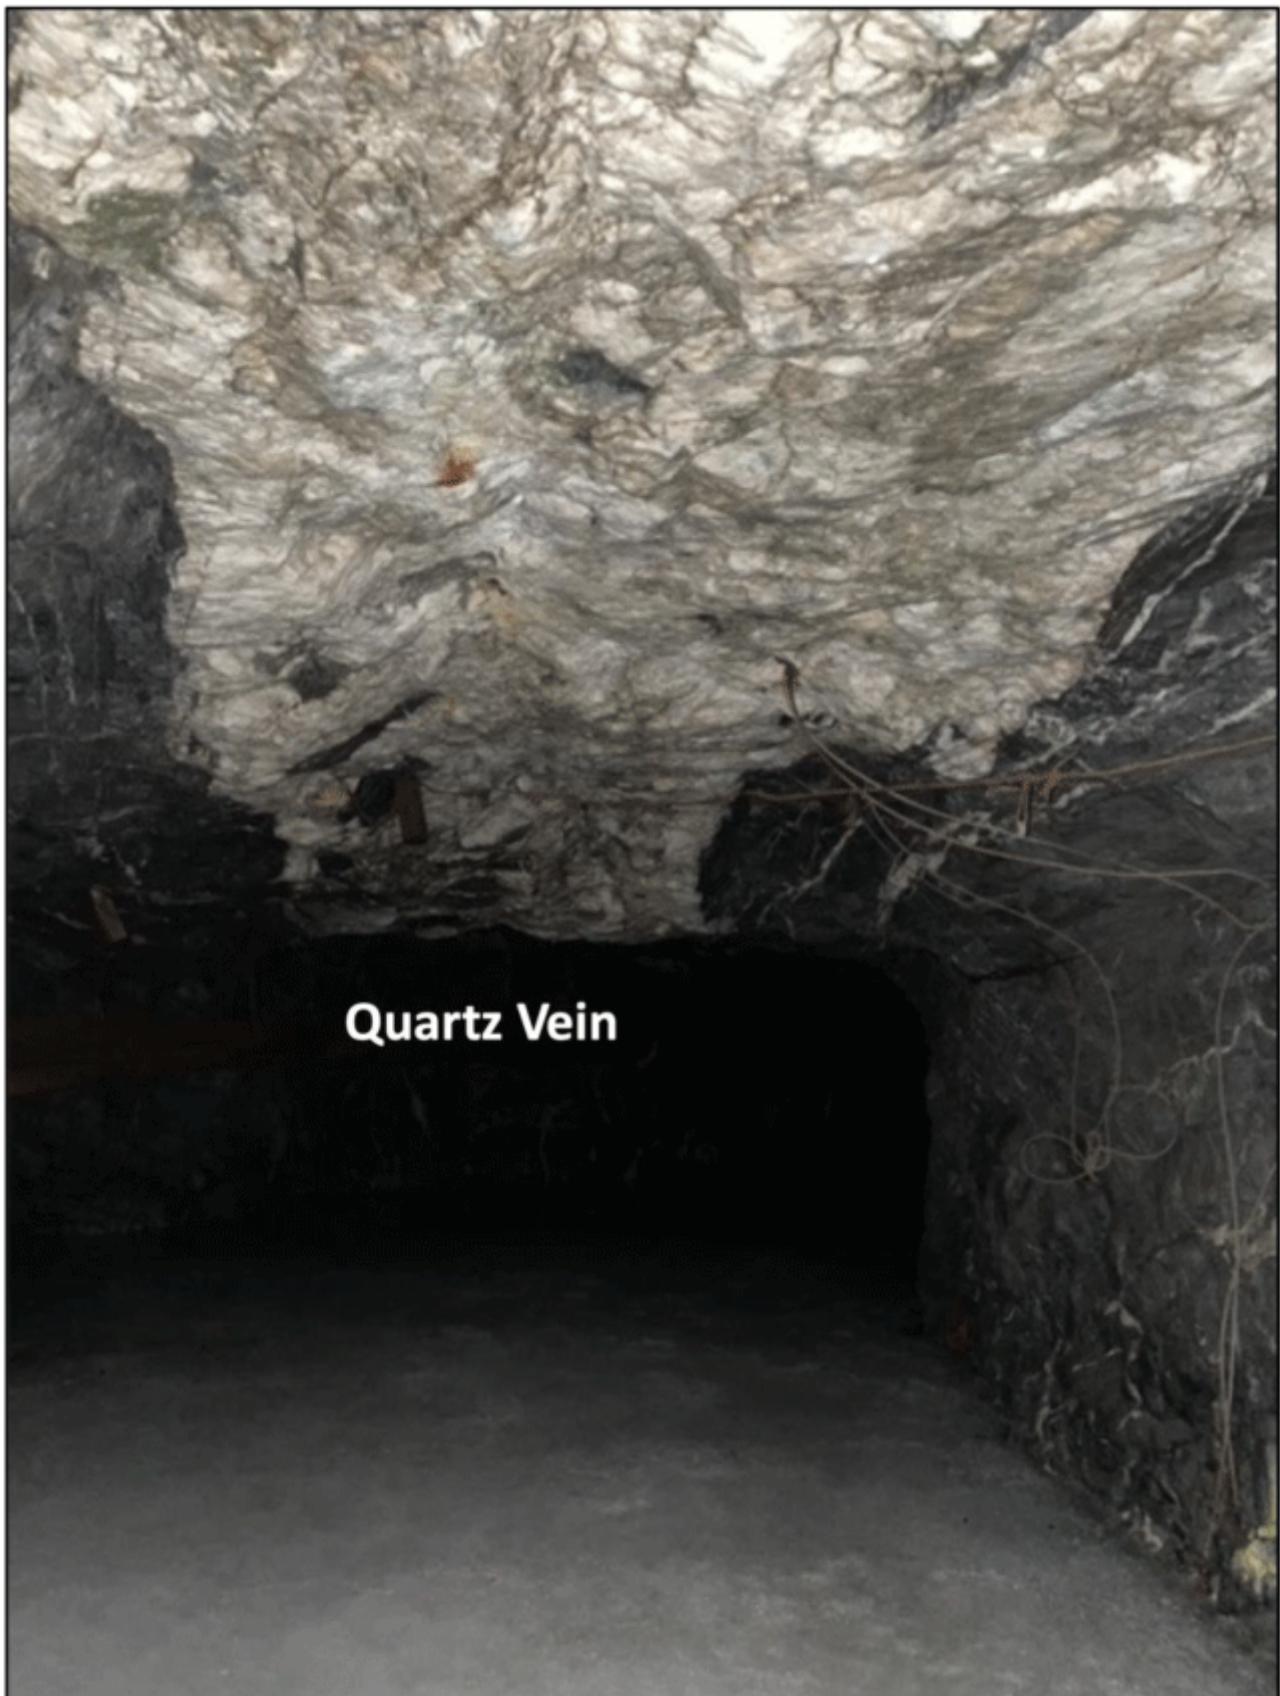
Foto 7 - Level 6950 - 3 Meter lange Eagle Quarzader auf der Rückseite (Oberteil) des Stollens

Wie unten zu sehen ist, ist die 3 Meter breite Eagle Ader oben (hinten) gut definiert und fällt fast senkrecht ein. Beachten Sie den Eispropfen auf dem Boden. Siehe Fotos 7, 8, 9 unten.

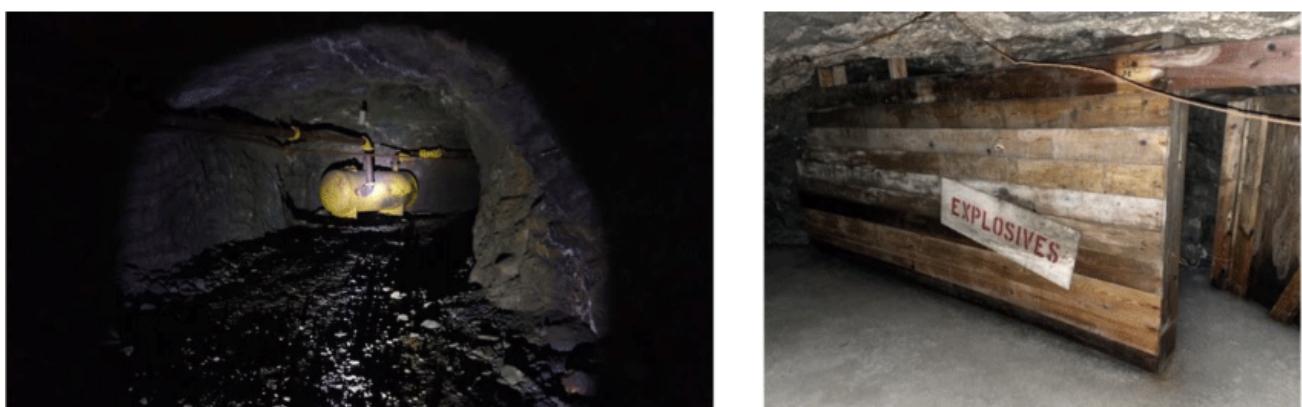
Foto 9 - Level 6950, Luftvorratsbehälter und Sprengstoffmagazin

Auf Level 6950 wurde der Luftbehälter für den Kompressor und die Bohrstützen in 656 Metern Entfernung entdeckt, wo kein Eis mehr im Stollen liegt. Etwa 110 Meter vom Einstiegspunkt entfernt wurde das Sprengstoffmagazin gefunden.

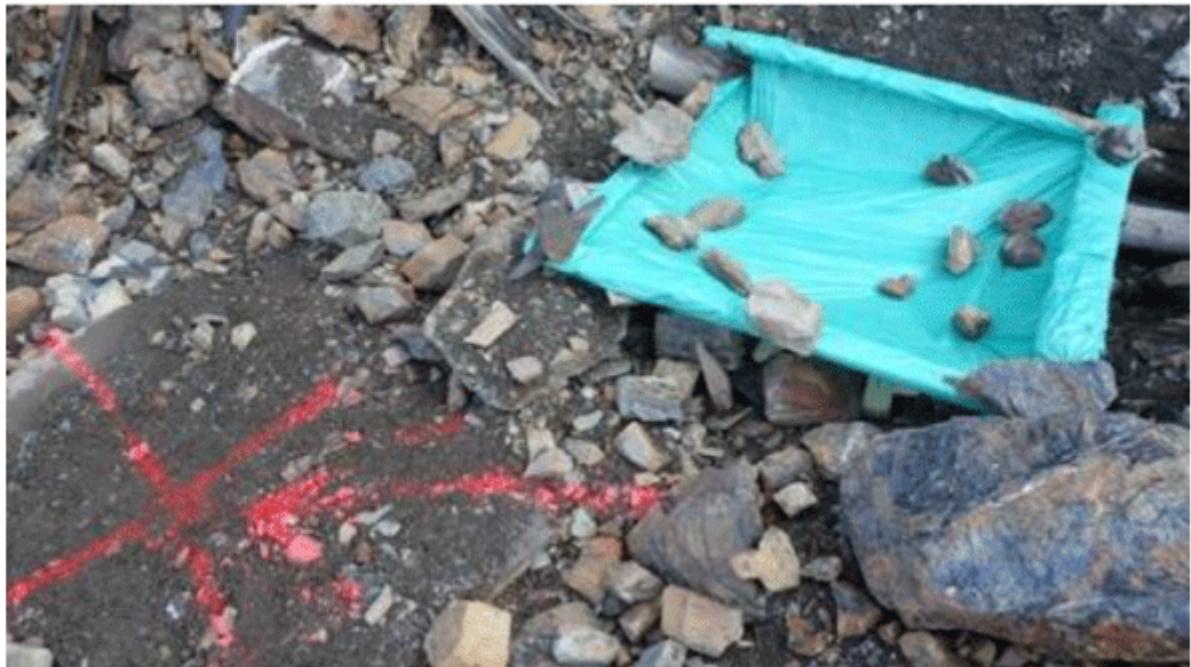
Foto 10 - Schließung des Eingangs der Ebene 6950 und GPS-Standort

Nachdem alle Daten gesammelt und die Richtigkeit der bisherigen Pläne überprüft worden waren, wurde der Eingang bis zur Saison 2022 verschlossen und mit Holz und einer hellen Plane zur visuellen Ortung abgedeckt. Außerdem wurde die GPS-Koordinate der Basisstation nicht nur für die Verlegung, sondern auch als NAD 83-GIS-Lokalisierungspunkt für die Vermessung der Mine verwendet. Siehe Foto 10 unten.

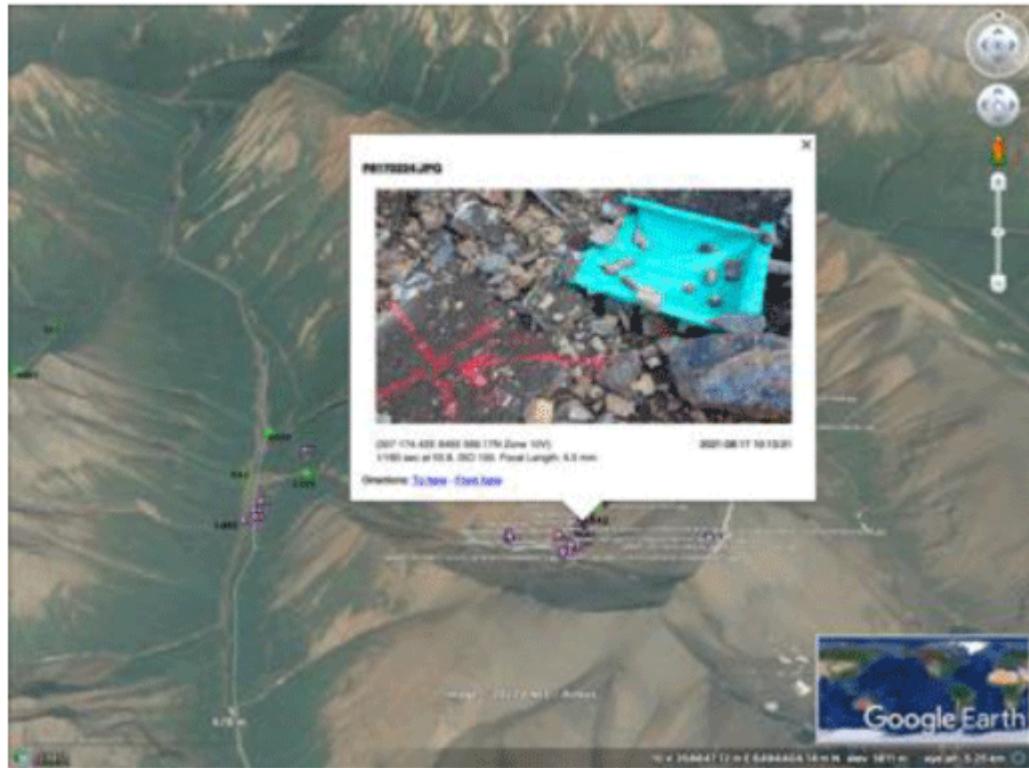
Foto 11 - 6950 Level Abschluss und GPS-Standort mit Geotag

Wie bei allen unseren Datenpunkten, Fotos, Proben und Untersuchungen wurden der Standort und die zugehörigen Fotos und Messungen mit Geotags versehen und in ein GIS-basiertes .kml, kmz. Format eingegeben und können auf Google Earth zur weiteren Referenz eingezzeichnet werden. Siehe Foto 11 unten.
